はくさんろく いっごういっき きよてん やまじろ
白山麓の一向一揆の拠点となった山城

鳥越城跡と二曲城跡

〔国史跡の名称は「鳥越城跡附二曲城跡」です〕

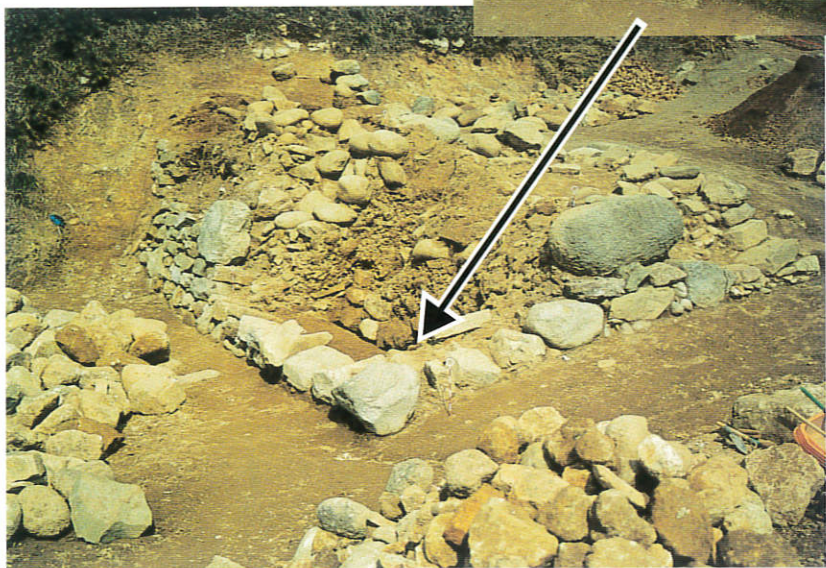
榊形門石垣発掘と古式穴太積み石垣

平成四年と平成五年にかけて、榊形門石垣の調査が行われた。石垣の内部には、前段階の石垣が築かれた事が確認され、本丸門に伴うものであれば、鈴木出羽守構築の可能性が考慮された。特に、西側の石積の内部に、明らかに桐木をともなった古式穴太積み

と思われる石積が確認され、築城にかかわった技術者集団の存在が裏付けられた。この榊形門の発掘と並行して、平成五年と六年度にかけて、鳥越城跡本丸の発掘調査が行われた。平成五年度は本丸西

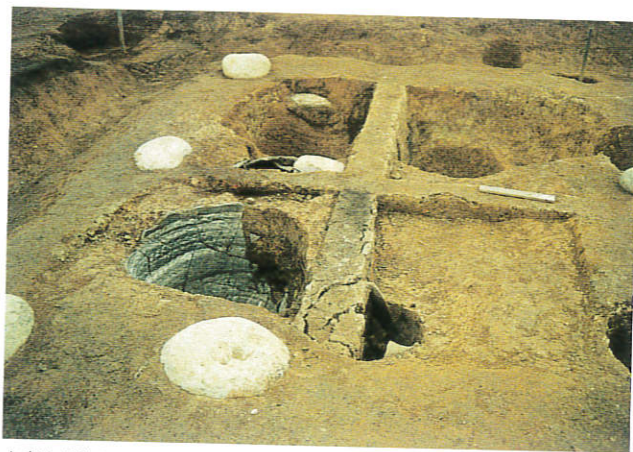
大堯出土状況写真

され、天正八年（一五八〇）から同十年にいたる期間に行われた攻防戦の跡と思われるが、鈴木方と織田方が構築した建物跡を決定づけることはできなかった。本丸北側の礎石建物跡の北東隅に越前焼の大甕が三つ、頸部まで地中に埋められた状況で検出された。穀物類の保存、濁り酒の製造に使用したと思われる。

本丸北側で、大甕が三固体頸部まで地

中に埋められた状態で検出されたことから、検出状況が見学者にわかるように、レプリカを作成して、検出された場所に

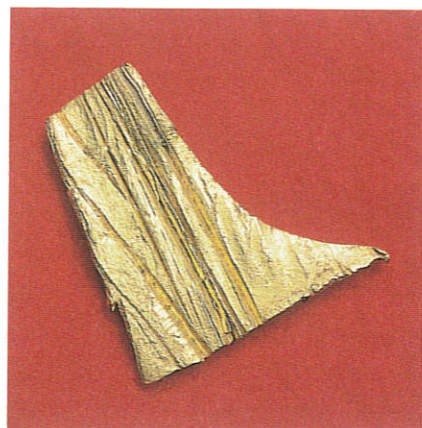
金板片

五尺余まで底部を下げた確認したが、底は検出されなかった。窪みの周囲には、一部石積が行われており、遺構検出状況からは、井戸跡としか判断できなかった。本丸発掘調査で出土した遺物で特筆されるのは、金板片である。表面に刀によるものかと思われるキズがあり、縦二・五センチ、横一・九センチ、厚さ一・二センチのものであるが、中世城郭調査では前例のないものである。

本丸北東部より出土した金板片。欠けた部分は切り取られ、「軍資金」として使われたのでしょう。

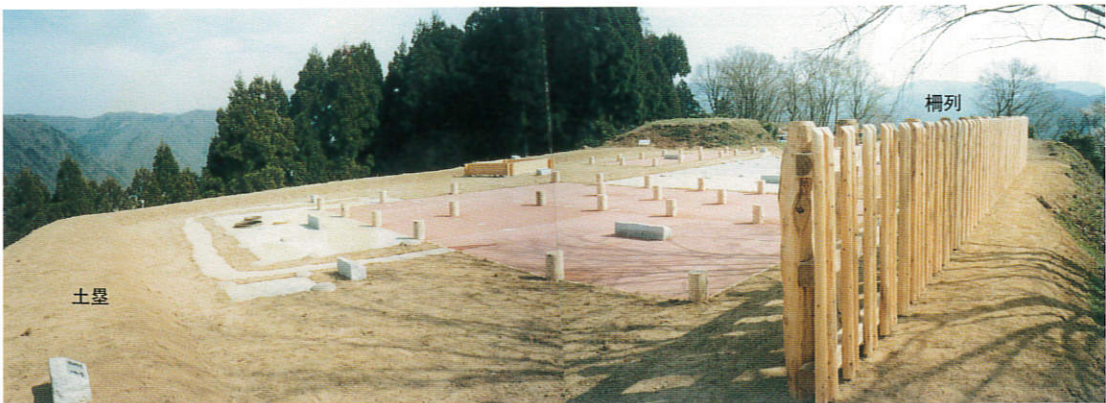
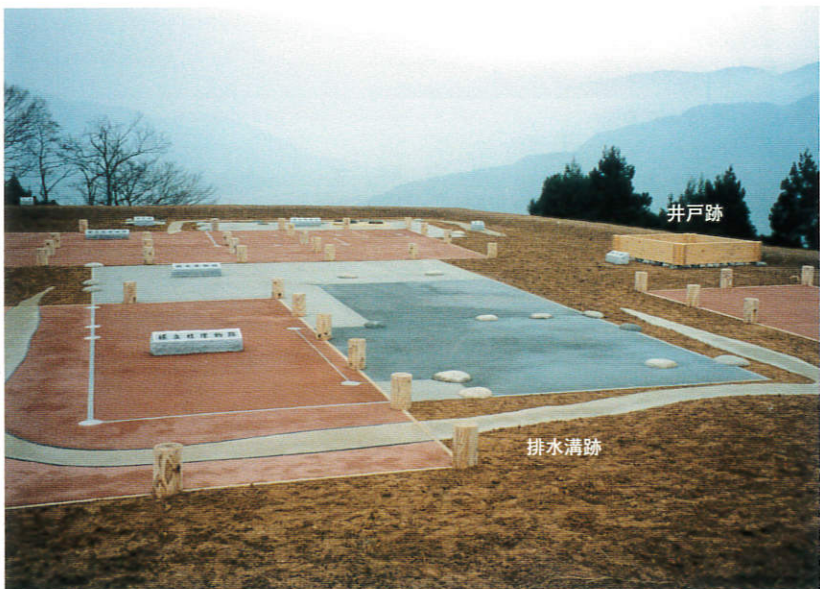
本丸整備

本丸の建物跡については、掘立柱建物

跡は、切丸太で柱跡を表示し、礎石建物跡は、手取川川原石を模擬礎石として柱跡表示した。さらに、見学者が建物範囲の広がりや境界を見てわかるように、透水性真砂土舗装と界線切石を色違いにし、

平面的に遺構表示をした。

本丸では、土塁と柵列復元を実施した。土塁は本来人影が隠れる高さと思われたが、史跡見学者の便を考慮し、高さを三〇センチにおさえ、広がり方を平面表示した。柵列は鈴木時代という本丸整備の時代設定を考慮し、半割丸太を荒加工して、風による倒壊防止の支えを持た

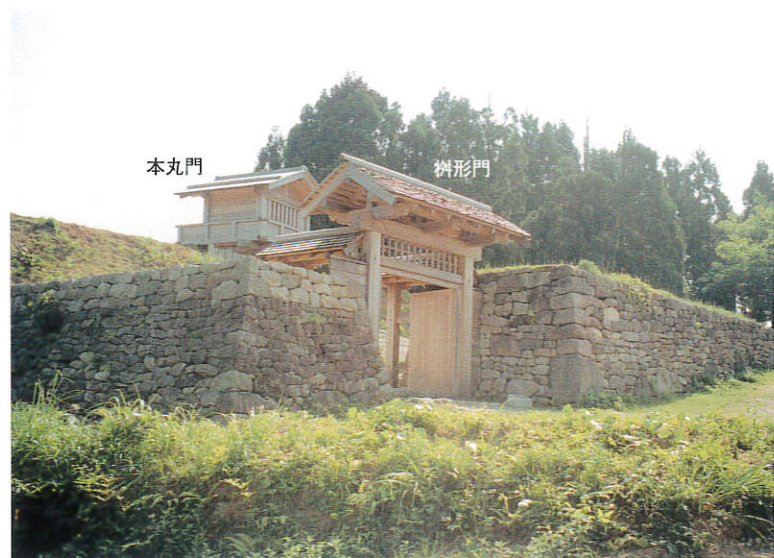
本丸門・柵形門復元

門復元は、当初、鈴木出羽守に指導された白山麓本願寺門徒が、本丸門を構築していたが、織田方であった柴田勝家軍の攻撃により焼失し、戦後処理を行った柴田軍により、櫛形門と中の丸門が建築されたとの発掘調査の結果にもとづき、柱形式、建物形式、屋根形式、屋根葺材に復元手法の違いをもたせた。

本丸門は、鈴木時代の設定で、建物形式は掘立柱形式の矢倉門、屋根形式は切妻造妻入、屋根葺材は流し板葺とした。

櫛形門は柴田勝家軍時代の設定で、建物形式は礎石建の高麗門とし、屋

根形式は切妻造平入、屋根葺材はとち葺とした。

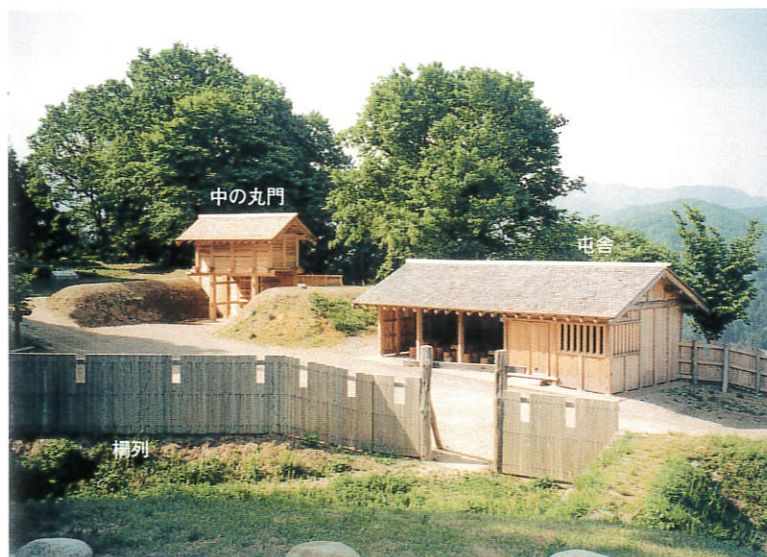
中の丸門・屯舎復元整備

中の丸門は、柵形門と同じ時代設定で、建物形式は礎石建の矢倉門とし、屋根形式は切妻造で、屋根葺材はとち葺とした。屯舎は、中の丸に所在することから柴田時代の想定で、建物形式は礎石建の木

造平屋建、屋根形式は切妻造で屋根葺材はとち葺とした。屯舎は南北十間の長さを持ち、倉庫部分と居住部分を兼ねていたという想定で、南側六間を倉庫部分として、土間にし、見学者が休憩できるように、丸太を加工して、椅子とテーブルを設置した。北側四間は、居住部分という想定で、板床にし、史跡管理用具を保管することにした。

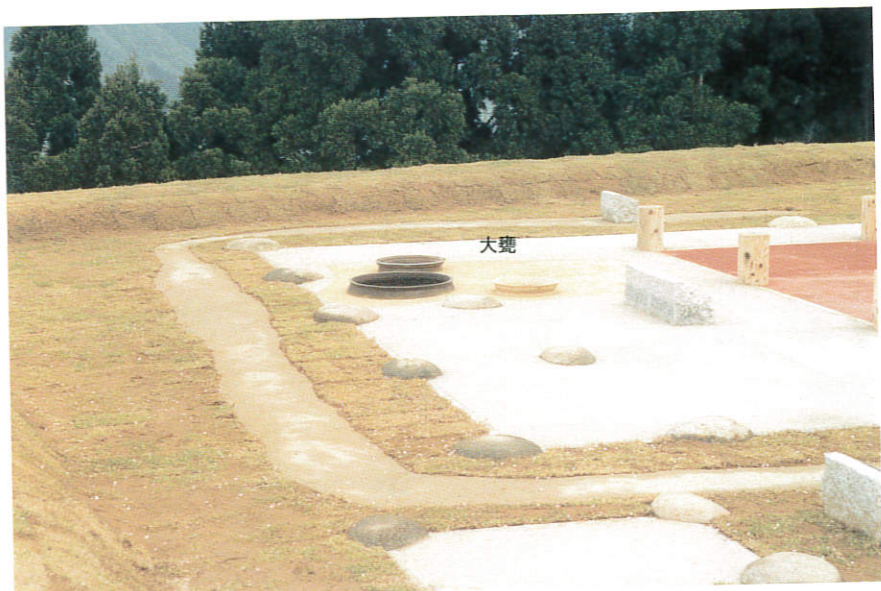
本丸大甕出土整備

設置した。

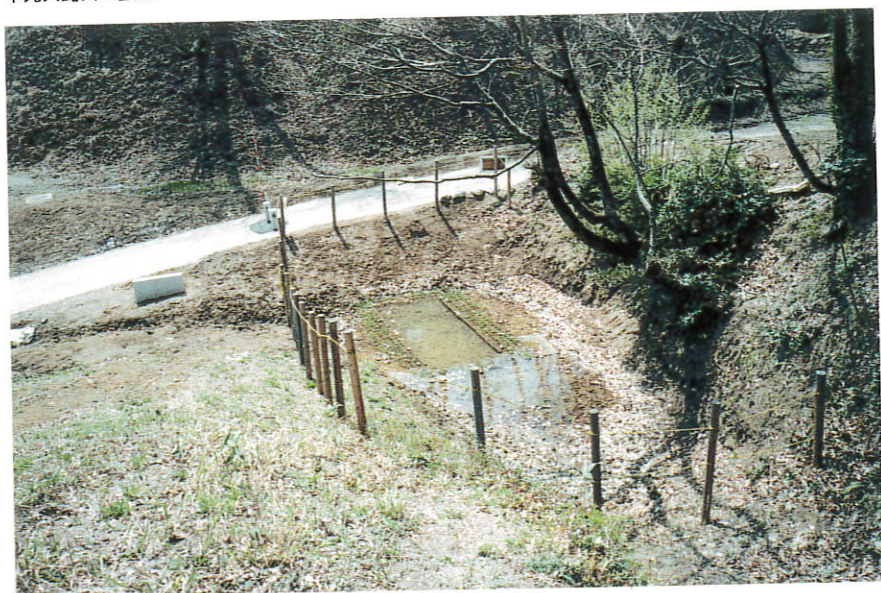
あやめが池の整備

アヤマガ池の南側下部に、木樋が検出された。多くの部分が地中にあるため、地中に埋め、検出状況を写真で表示した。
